郴州列车相撞事故透视

K9017次列车制动失效 被撞车厢严重受损

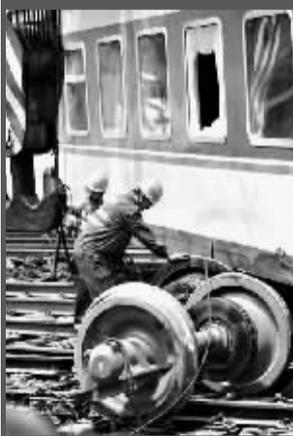
火车的两只大车轮脱落

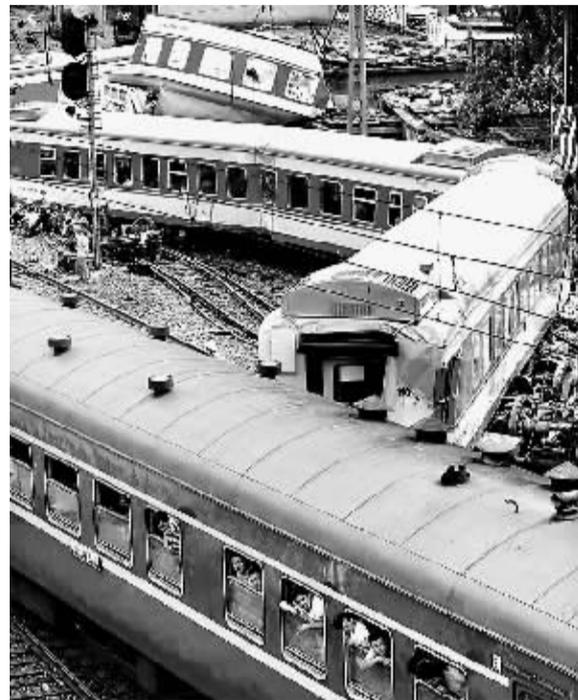
事故现场仍在紧张清理之中

火车相撞现场
